# 火災事故調査委員会から受領した 調査報告（1次報告）について

2022年5月31日

三幸製菓株式会社

### (1) 荒川工場F棟の概要

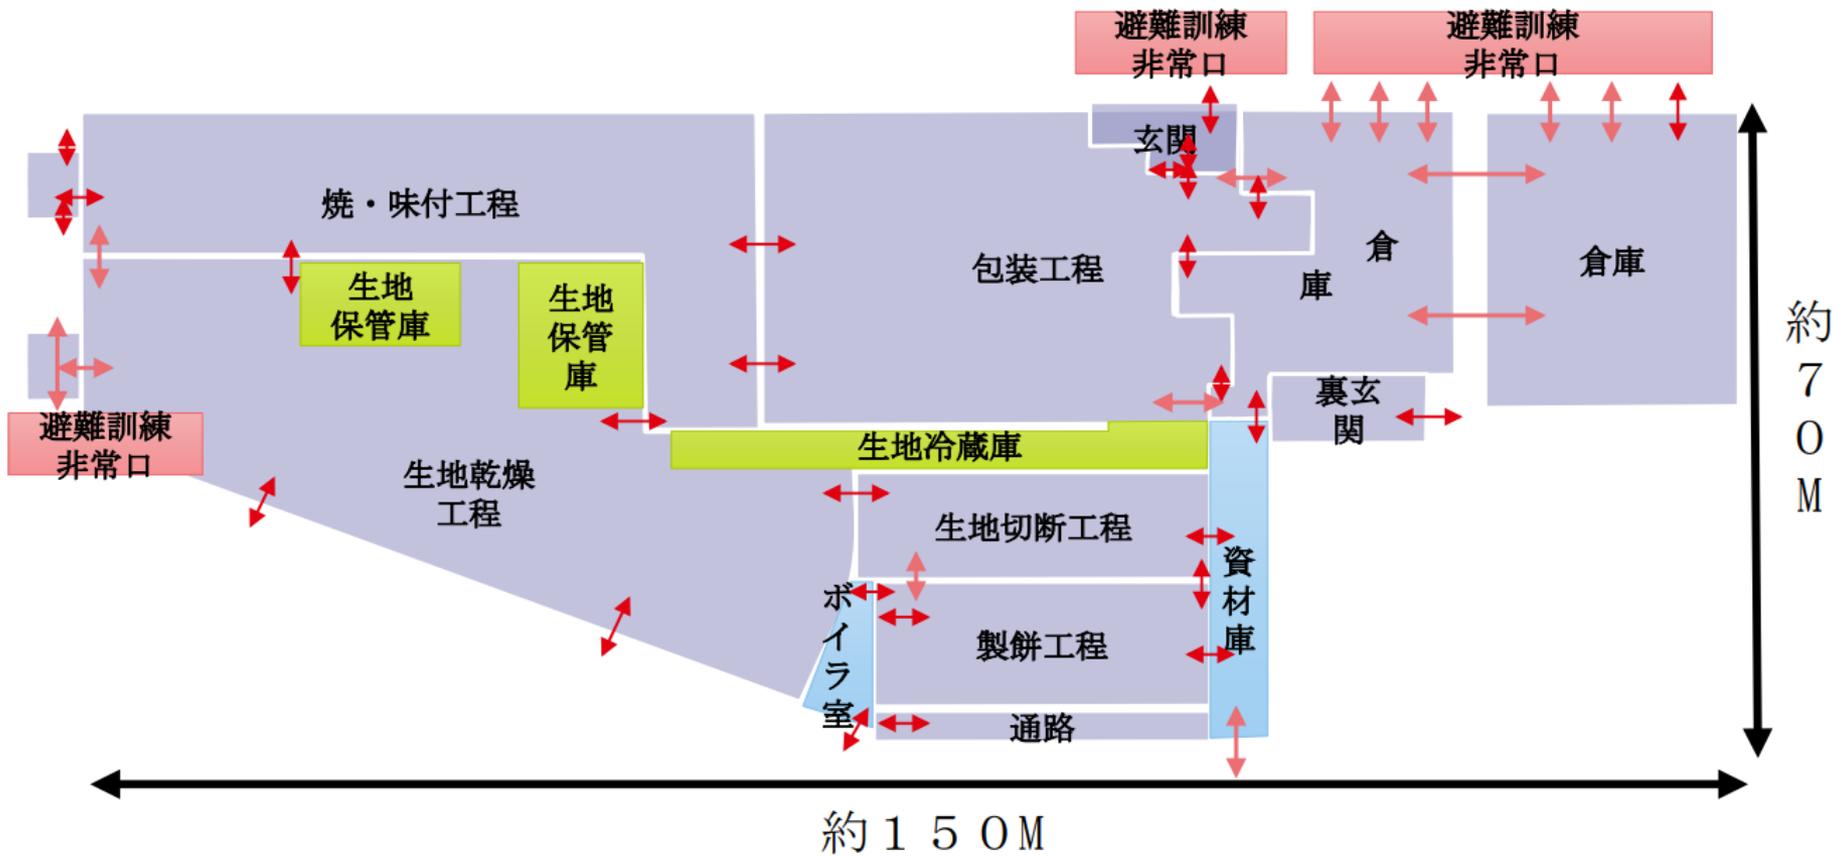
荒川工場F棟は、米菓類の製造工程における製餅、生地切断、生地乾燥、焼・味付、包装を担う大規模な製造工場であり、建物全体の幅は約150m、奥行き約70mであった。

建物内部は、衛生区画の考え方から、資材庫、製餅室、切断室、乾燥室、焼・味付室、包装室、倉庫で区画されていた。各室には、2方向以上の出入り口が設けられていた。

- ↔ 電動シャッター
- ↔ 手動ドアor手動シャッター

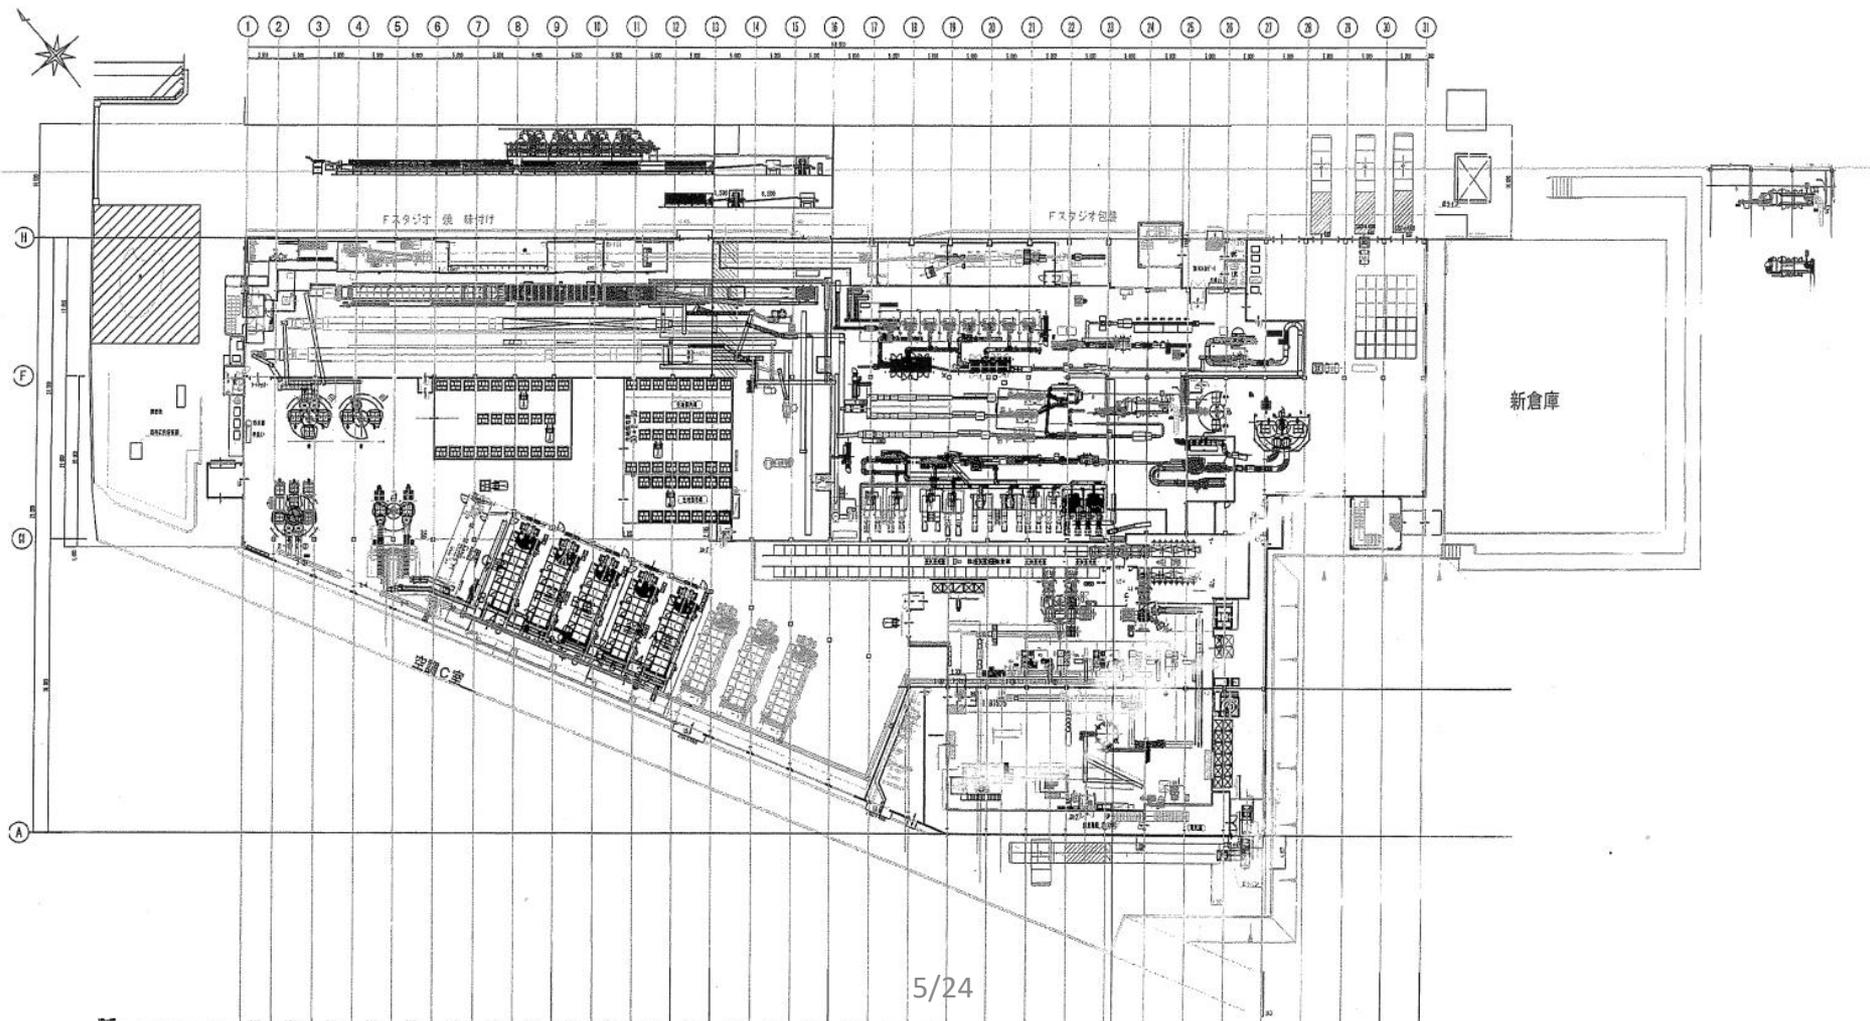
荒川工場F棟の生産設備の配置状況は、下記のとおりである。

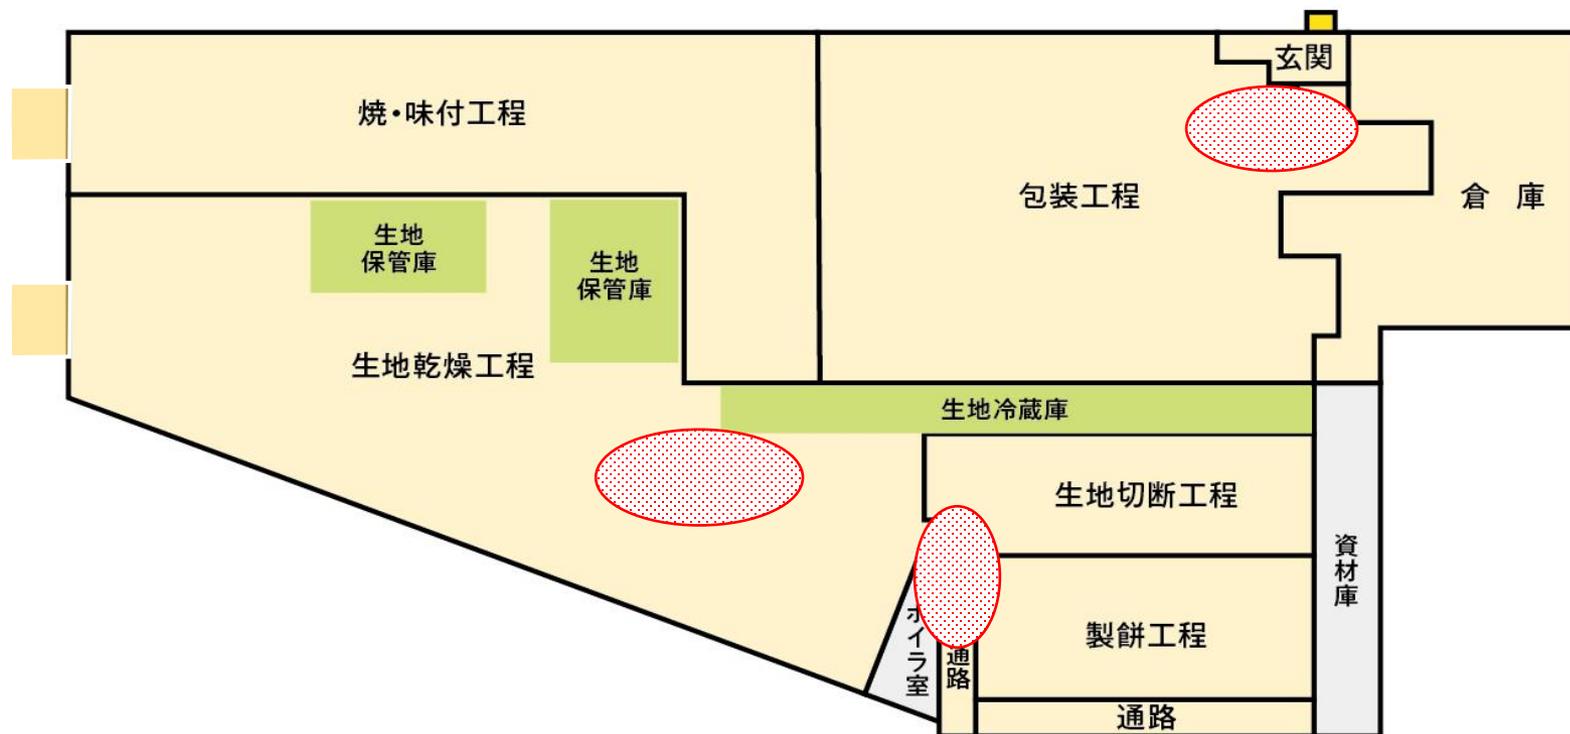
犠牲者の発生場所（警察機関よりの口頭情報）は、包装室出入口近くで包装工程従事者4名、生地乾燥工程・ボイラー室付近で切断工程従事者1名と乾燥工程従事者1名である。包装室出入口近くの4名の犠牲者は、近くまで避難しながら出口を見つけられず犠牲になられたことが推察される。

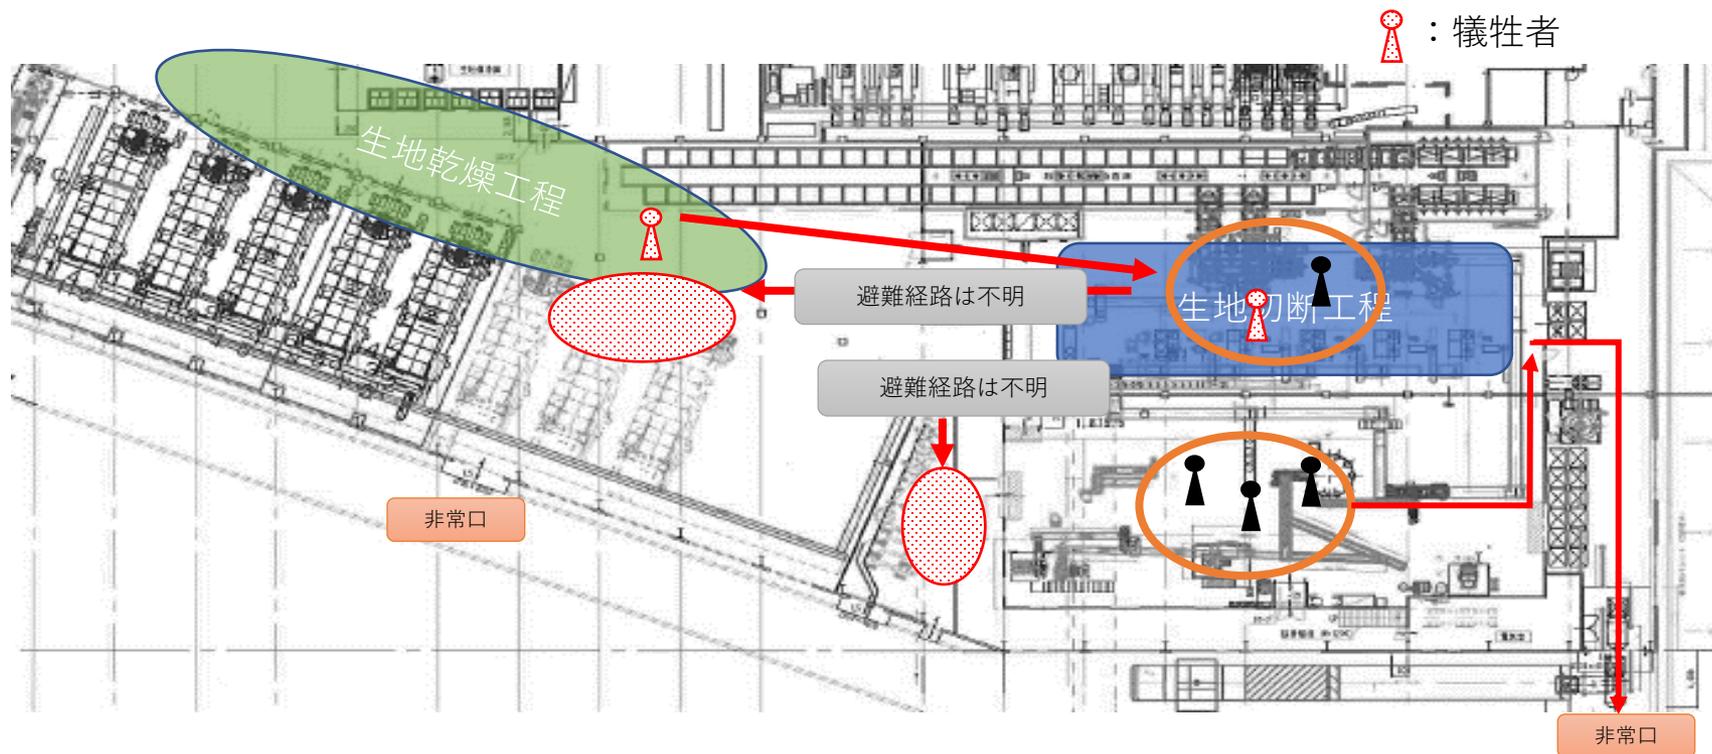
- ① 包装室にいた従業員が火災発生に気づいた23時40分頃から、視界喪失状態に達した23時43分頃までの時間が短いため、火災発生の情報伝達が遅れた人、非常口から遠い場所にいた人は、避難口まで到達することができなかったと推察する。これは、切断工程従事者1名と乾燥工程従事者1名が避難できなかった原因として考える。

- ① 火災発生を早期に発見、通報、避難を開始できるようにする必要性
- ② 避難経路を確保するとともに、経路を見つけやすいハード面として整備する必要性
- ③ 避難を確実にするための情報提供・意識の共有などのソフト面を充実させる必要性
- ④ 火災拡大時に備え、十分な消防水利を確保する必要性

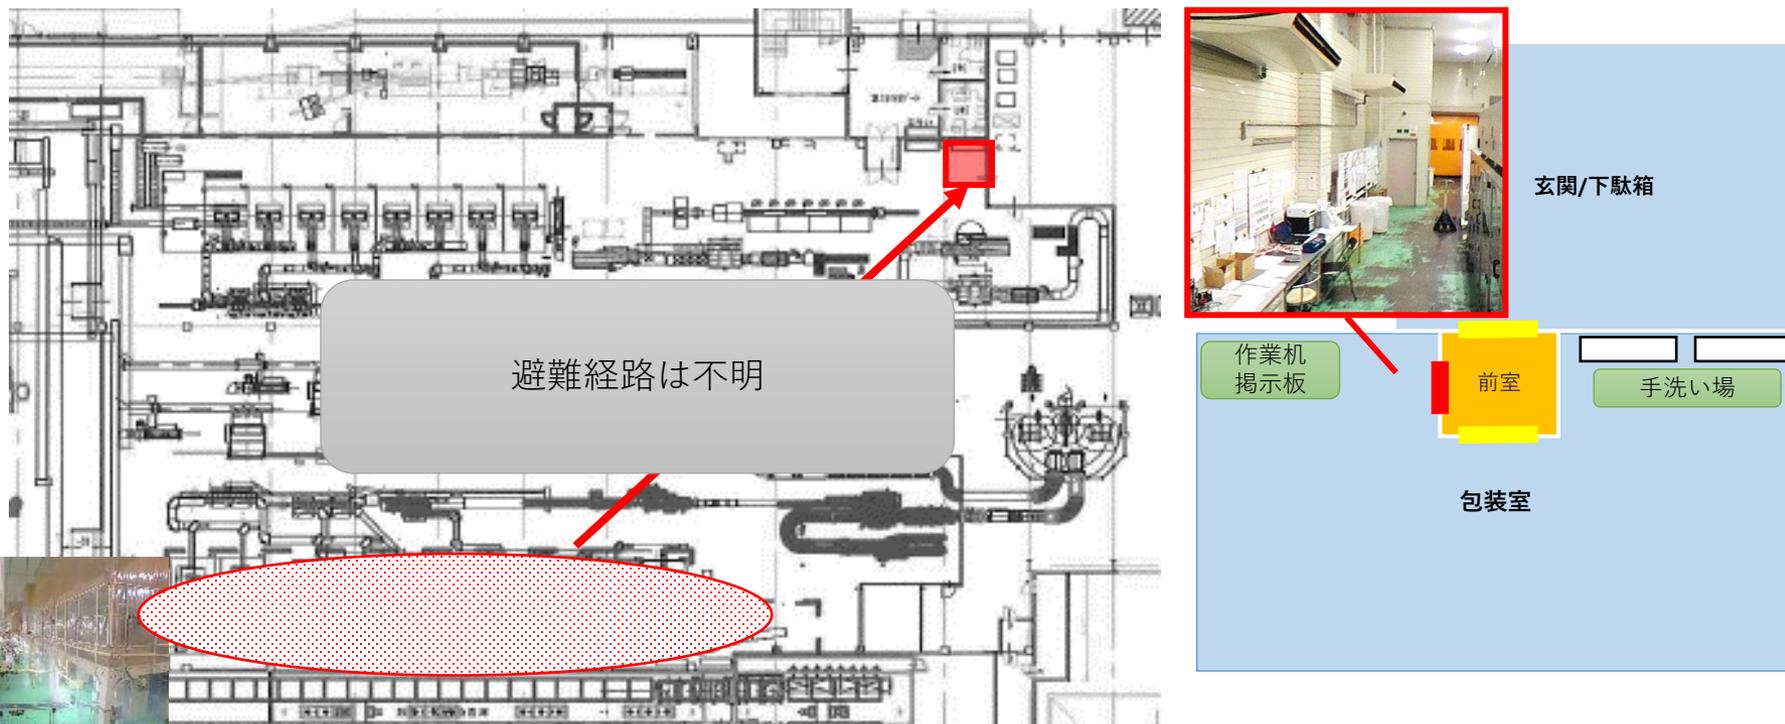
- ② 非常出入口の場所を認知していない人は、包装室から通常使用している出入口が非常シャッターで閉鎖され使用できない中、視界喪失の中で非常出入口を見つけることができなかつたと推察する。これは、包装工程従事者4名が避難できなかった原因として考える。
